# 階上町林道施設長寿命化計画

(個別施設計画)

階 上 町

令和元年10月

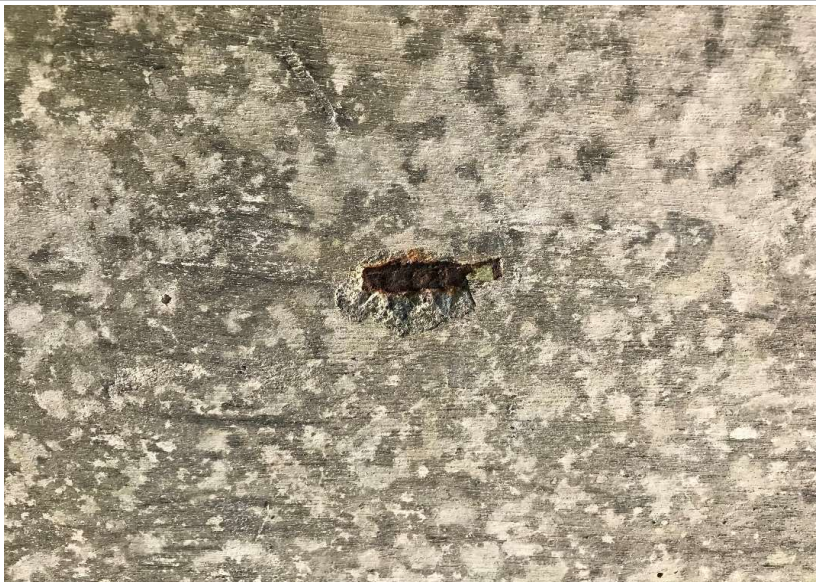
<p style="text-align: center;">上部構造(主桁、横桁)【判定区分: Ⅱ】</p>

点検者				階上町役場 建設課	点検責任者		小山竜也
点検時に記録				措置後に記録			
部材名	判定区分 (I~IV)	変状の種類 (II以上の場合に記載)	備考(写真番号、位置等が分かるように記載)	措置後の判定区分	変状の種類	措置及び判定実施年月日	
上部構造	主桁	II	はく離・鉄筋露出				
	横桁						
	床版						
下部構造	II	遊離石灰、鉄筋露出					
支承部							
その他

点検時に記録		措置後に記録	
(判定区分)	(所見等)	(再判定区分)	(再判定実施年月日)
II	遊離石灰、はく離・鉄筋露出

施設概要	施設の規模	橋長(支間長)	5.0m( m)		幅員(車道幅員)	4.5m(4.0m)
	施設の構造等	上部工型式	PC単純桁			
			鋼製(使用鋼材)	-		塗装使用の有無
		支承形式			落橋防止の有無	有
	橋台工型式	重力式橋台		基礎形式		
橋脚工型式	-		海岸からの距離	-		
施設の目的利用実態等	林道田代線の利用区域には、早期に整備すべき森林が多く存在することから、当該施設は森林組合等により頻繁に利用されている。また、当該林道は災害時等の迂回路や近隣地域を結ぶ生活道としての機能も有しており、地域住民の利用もみられる。					
施設の状態等の概要	点検診断日	令和元年7月31日				
	調査結果	橋台に遊離石灰がみられる。 主桁及び橋台にはく離・鉄筋露出がみられる。				
	健全性の診断結果	Ⅱ (予防保全段階)	橋梁の機能に支障が生じていないが、予防保全の観点から措置を講ずることが望ましい状態。			
	劣化原因	経年劣化による。				
長寿命化計画の内容	計画期間	令和元年度～令和5年度				
	内容	主桁及び橋台の鉄筋露出部の補修を行う。				
	実施予定時期	補修に要する費用が軽微なことから、令和2年度に実施する。				
	施設の優先度	中	(優先度の考え方) 対策費用と施設機能への影響を考慮し、優先度は「中」とした。			
	対策費用(概算)	鉄筋露出部補修 約 100千円				
管理方法	長寿命化対策として、令和2年度に鉄筋露出部の補修を行うとともに、5年に1回の定期点検を実施する。
