階上町漁港海岸施設 [個別施設計画]

計画作成年：令和3年3月
漁港海岸管理者：階上町

大蛇漁港海岸 個別施設計画

追越漁港海岸 個別施設計画

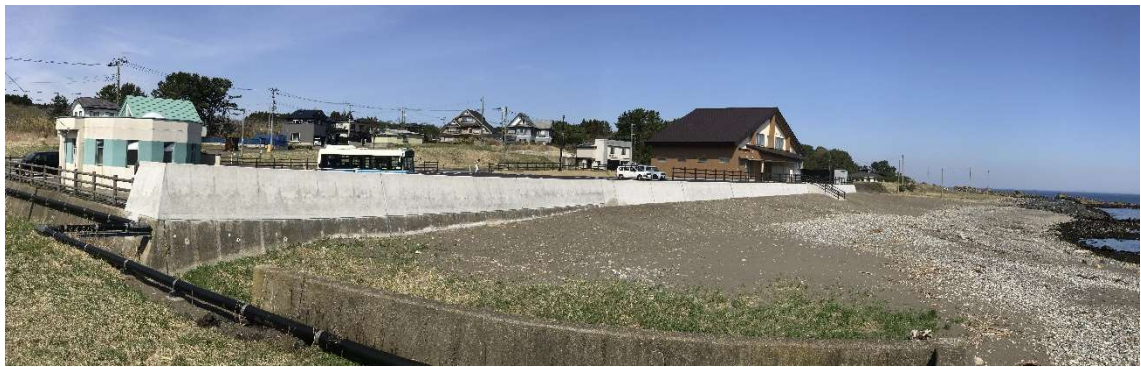
・大蛇漁港海岸__ 護岸 L=130.9m

のうち [北側] ・護岸（重力式擁壁） L=112.9m

[南側] ・傾斜護岸（階段式） L=18.0m

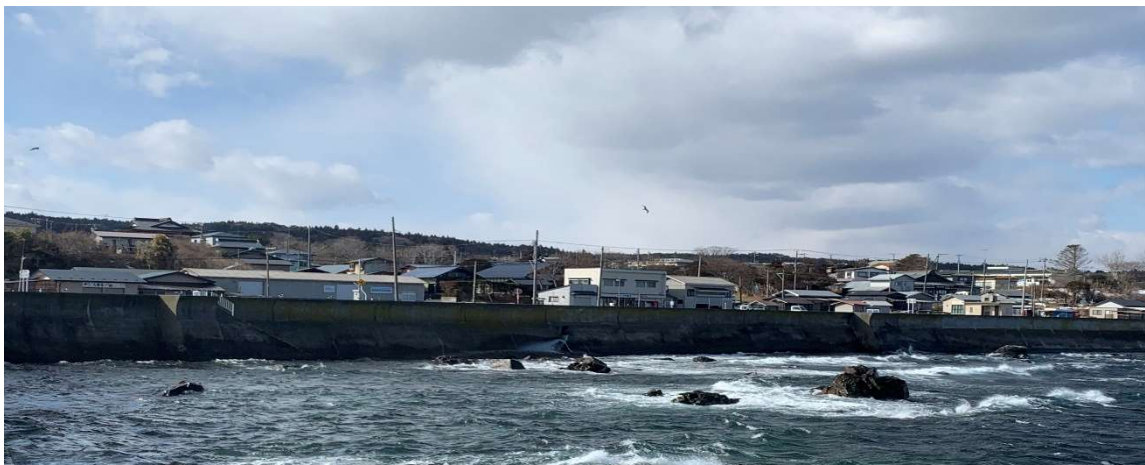
・追越漁港海岸__ 護岸 L=188.0m

のうち [北側] ・直立護岸（直立波返しタイプ） L=110.0m

[南側] ・直立護岸（直立波返しタイプ） L=78.0m

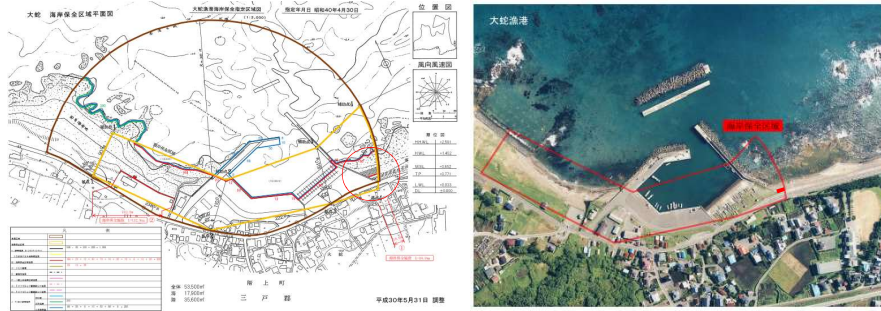
平面図、航空写真等

施設の種類	護岸	構造形式	傾斜護岸(階段式)	数量	18.0m
竣工年月日	昭和62年2月10日				
背後地の利用状況、重要性など					
防護延長	18.0m	防護人口	356人	防護区域内の建物	153棟
地域中枢機能集積地区	無	大規模地震防災対策推進地域	日本海溝・千島海溝周辺海溝型地震対策

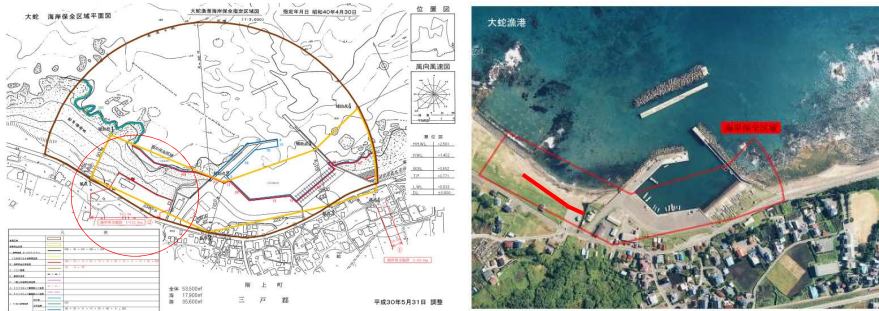
平面図、航空写真等

施設の種類	護岸	構造形式	重力式擁壁	数量	112.9m
竣工年月日	平成30年3月26日

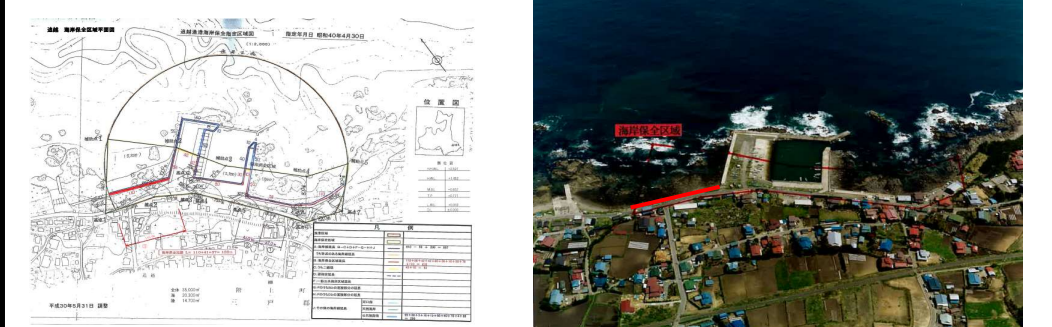
平面図、航空写真等

施設の種類	護岸	構造形式	直立護岸(直立波返しタイプ)	数量	110.0m
竣工年月日	平成2年3月10日
